Élaboration d'une stratégie de restauration de la continuité écologique sur la basse vallée du Cousin

ELABORATION D'UNE STRATEGIE DE RESTAURATION DE LA CONTINUTE ECOLOGIQUE SUR LA BASSE VALLEE DU COUSIN

(LOT N°1 – DIAGNOSTIC DES OUVRAGES ET STRATEGIE DE RESTAURATION)

NOTE DE SYNTHÈSE – doc. n°12.074-01

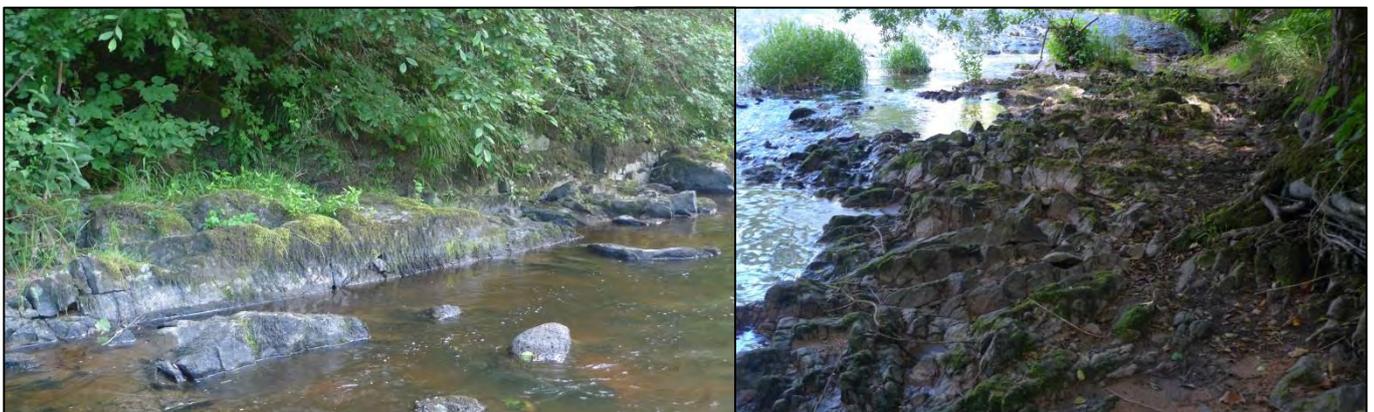
Figure 6. Illustration des affleurements réguliers du substratum au sein du lit : cas des abords des moulins Cadoux (image de gauche) puis Vinant (image de droite) – Clichés Biotec (16.07 & 13.09.2012).

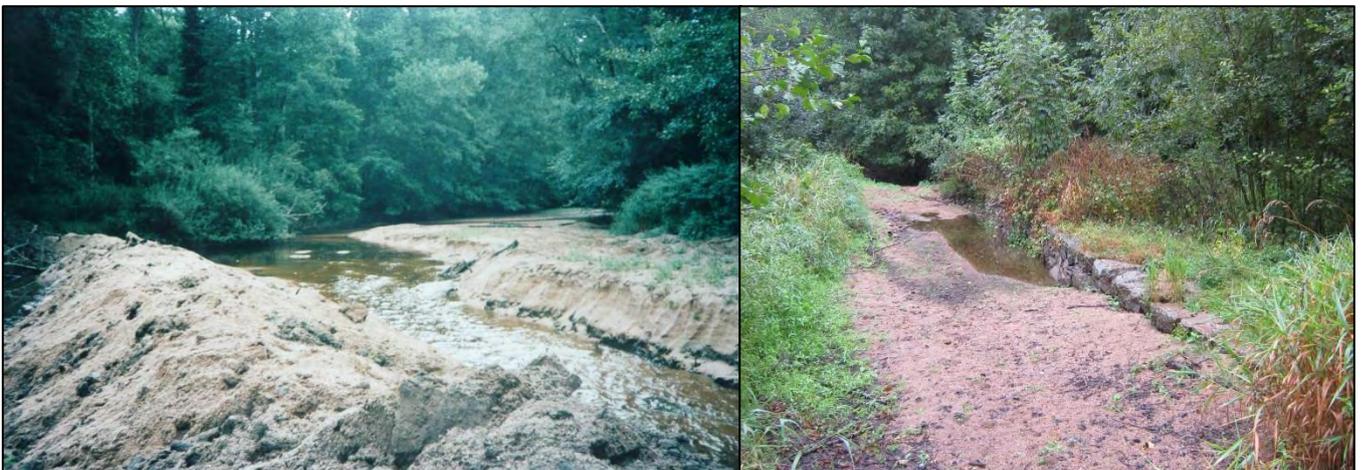
- un amoindrissement de l'épaisseur du matelas alluvial (déjà peu épais eu égard à la nature des matériaux et formes du relief (quelques 50 à 80 centimètres probablement) par érosion progressive en aval immédiat des ouvrages transversaux en place (cas du Moulin Mathey, du Moulin Sapin, etc.);
- un comblement progressif de nombre de retenues par des sables, puis, plus irrégulièrement, par des graviers et cailloux (lorsqu'il n'existe plus de gestion des ouvrages / cas du Moulin des Rhuysse, du Moulin Chanut, du Moulin de la Ferme des Nids, etc.);
- un exhaussement localisé du toit du lit en aval des ouvrages à la suite d'un relargage d'une part des matériaux accumulés dans la retenue lorsque l'infrastructure s'est ruinée (cas du Moulin Gros).

Figure 8. Illustration de la nature des matériaux (essentiellement sables et graviers) accumulés au sein des retenues : cas du moulin Cadoux (image de gauche) puis Chanut (image de droite) – Crédits photographiques : Mme Beguin (image de gauche/1999) & Biotec (image de droite/13.09.2012).

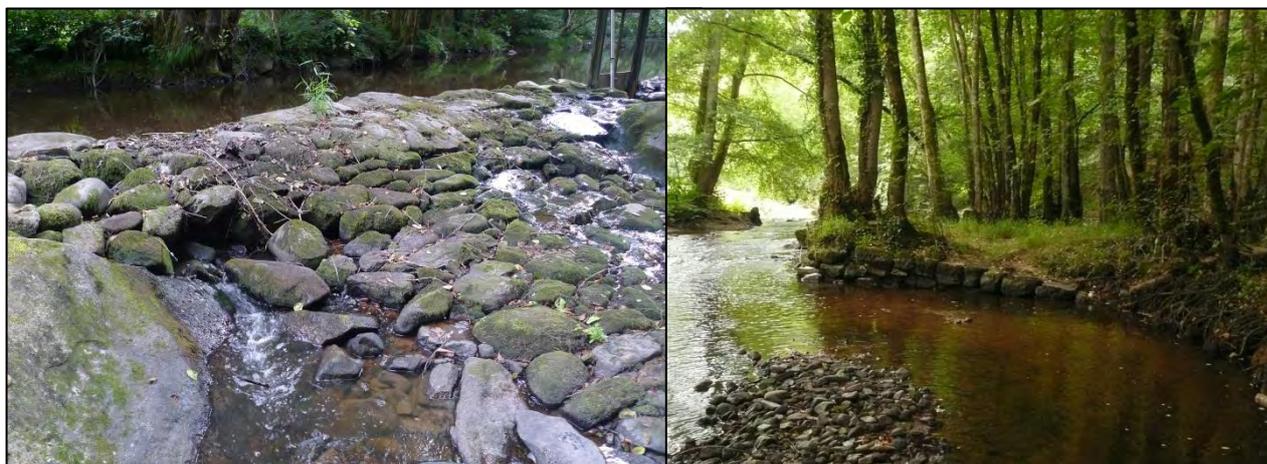
Figure 9. Illustration de la physionomie physique et constitutive des ouvrages transversaux reconnus sur le cours du Cousin à travers le cas du seuil déversant du moulin des Ruats (image de gauche) puis des vestiges du seuil de moulin Morizot Courtat (image de droite) – Clichés Biotec 18.09.2012 & 17.07.2012).

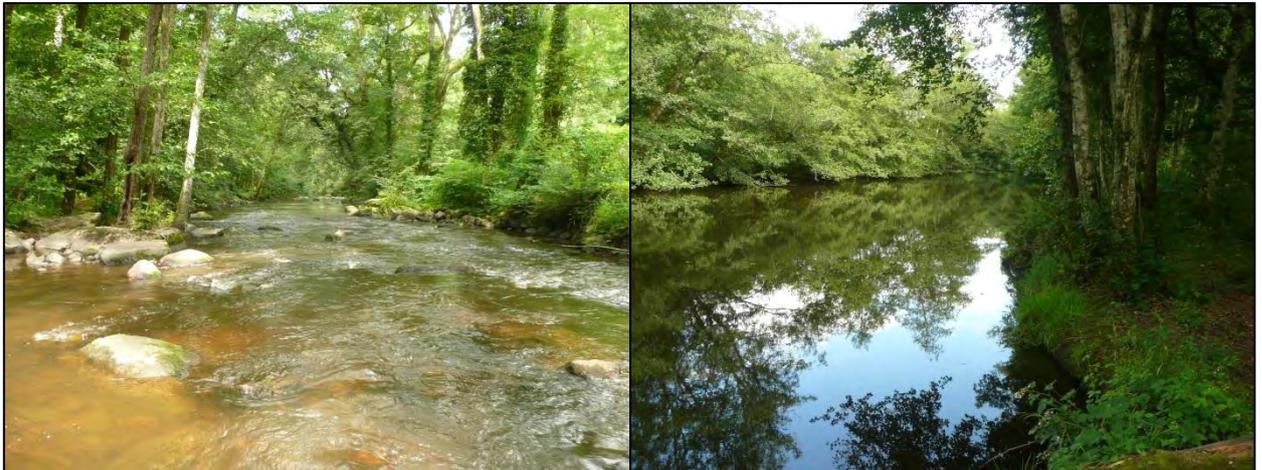
Cet effet foncièrement « cumulatif » des ouvrages en termes d'impacts sur les modalités de fonctionnement et la nature des faciès d'écoulement de la rivière explique, pour une bonne part, la dégradation soudaine de l'attractivité du milieu d'un point de vue physique à compter des points d'implantation des moulins Bonnin & Sapin (secteur aval dit du « Bas des Marches » ; cf. doc. n°12.074-4 – évaluation de la qualité physique (SEQ), sources PNRM, et figure n°11 ci-après).

Figure 10. Vues successives d'un faciès d'écoulement libre et naturel de la rivière du Cousin (image de gauche), puis d'une zone de la rivière à écoulement lentique du fait de la présence d'un ouvrage (emprise du remous hydraulique du moulin Cadoux, image de droite), physionomie définitivement éloignée des modèles naturels - Clichés Biotec 17.07.2012.

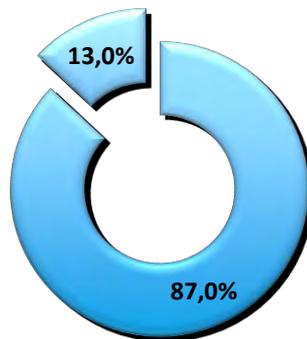
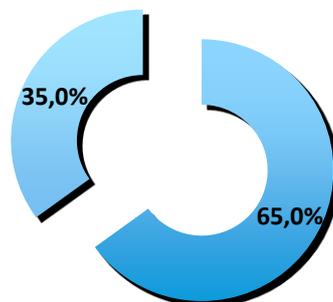
Figure 11. Comparatif de la nature des écoulements sur deux tronçons distincts du Cousin dans l'aire d'étude : Du pied du moulin de la Rochette au moulin Vinant (secteur dit des « Marches du Morvan »), puis du pied du moulin Vinant à l'ouvrage du moulin des Ruats (Sources : relevés de terrain Biotec, été/automne 2012).

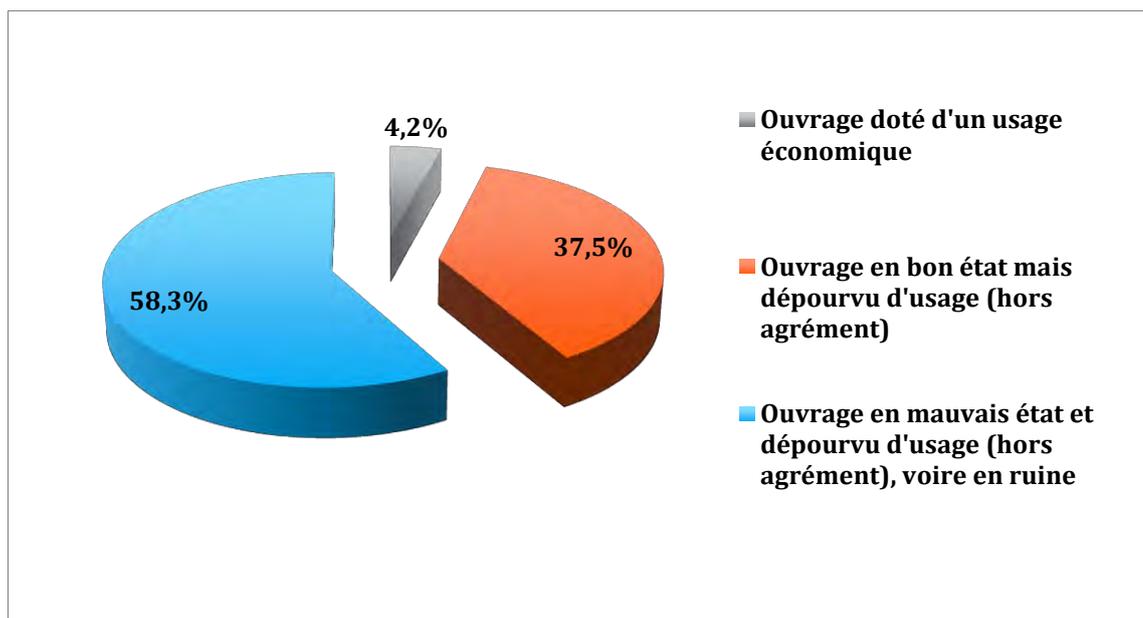
Systématiquement attachés à l'existence de moulins, ces vingt-quatre ouvrages témoignent des activités passées de cette partie nord du massif du Morvan qui s'exprimaient alors et tout à la fois à travers la valorisation et le commerce de ressources locales (battoir à écorce pour extraire le tanin, battoir à chanvre, fouloir, flottage du bois, meunerie, filature, etc.), voire à travers la naissance de l'industrie, avec l'arrivée du chemin de fer en 1873 (à l'exemple des activités de la Cartonnerie de Vesvres). Si certains moulins furent recensés dès le XII^e siècle dans la vallée, la plupart de ceux considérés datent du XIX^e ou début du XX^e siècle. Ils ont au fil du temps « changé de main » et de nom, lui-même généralement lié à celui de leur propriétaire ou lieu d'implantation. Nombre d'entre eux bénéficient d'ailleurs aujourd'hui de plusieurs appellations, à l'origine de confusion régulières, car si un propriétaire rachetait le bien de son voisin, le moulin pouvait alors simultanément porter les deux noms ou être désigné par un nouveau (A titre d'illustration, le cas de Mr Colon est révélateur, puisque déjà propriétaire du Grand moulin Colon, il racheta le moulin de Monsieur Gros et le Moulin Gros devint alors le Petit moulin Colon. Tous deux furent ensuite cédés à Mr Léger et le dernier devint le Moulin Léger dont le nom perdure aujourd'hui). Si, tous, sont apparus en vue d'une fonction bien particulière, aucune activité originelle ne subsiste à l'heure actuelle et nombre ont été transformés en lieu d'habitation ou disparu (incendie, fermeture, abandon et pillage, ruine, etc., ont été les moteurs de ces disparitions). Sur l'aire d'étude et les vingt-quatre ouvrages transversaux anciennement attachés à ces moulins, puis malgré les velléités ou espoirs de quelques propriétaires, un seul est aujourd'hui équipé à des fins de production électrique et nombre d'entre eux sont désormais laissés à l'abandon, généralement faute de moyens.

Figure 12. Synthèse chiffrée des usages et états des vingt-quatre ouvrages considérés (Sources : relevés de terrain Biotec, été/automne 2012, puis données PNRM).

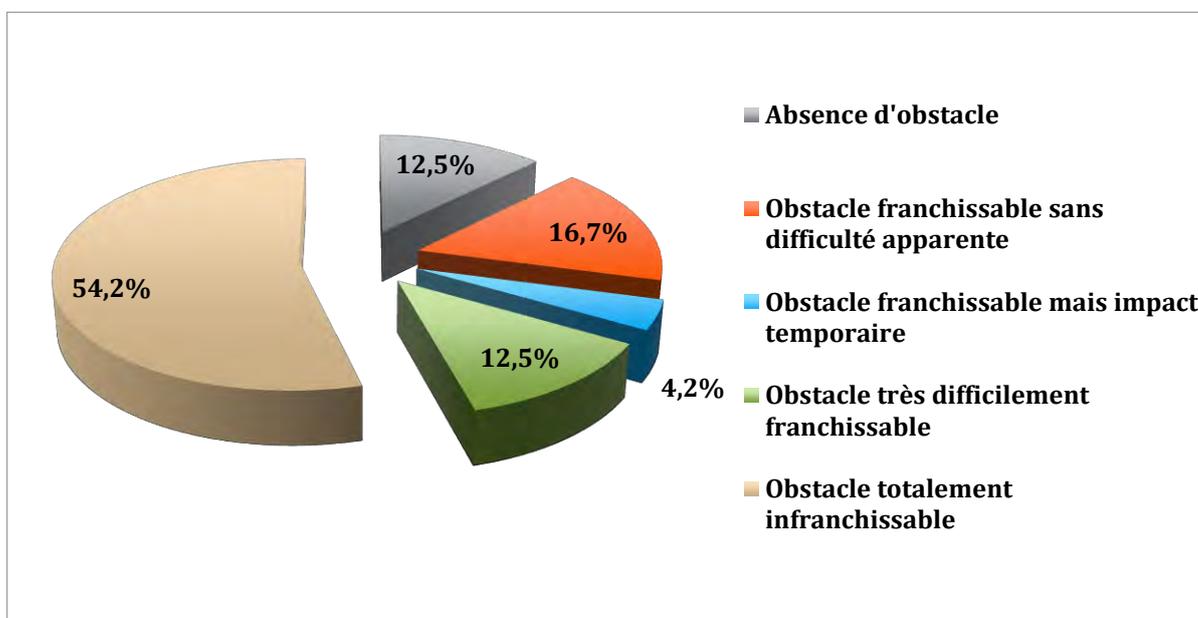
En un tel contexte, et au regard de la densité puis de la hauteur et configuration des ouvrages, il est évident que le transit des espèces, tout particulièrement piscicoles, ne peut être que profondément perturbé sur la basse vallée du Cousin (même si certains des seuils considérés sont équipés de passe à poissons, dont la fonctionnalité est d'ailleurs toute relative). Or, et pour rappel, l'intégralité des peuplements piscicoles est amenée à effectuer des déplacements, mais ceci s'impose comme une nécessité chez certaines espèces telles que la truite en particulier afin de rechercher des zones de reproductions favorables et indispensables à la survie des populations. D'après les expertises menées et en considérant une échelle de débits d'occurrences courantes, plus de 66,7% des ouvrages visités doivent être considérés comme infranchissables ou très difficilement franchissables (cf. figure n°13 ci-dessous).

Figure 13. Caractérisation de la franchissabilité des 24 complexes hydrauliques du Cousin et part de représentation des différentes typologies d'ouvrages définies.

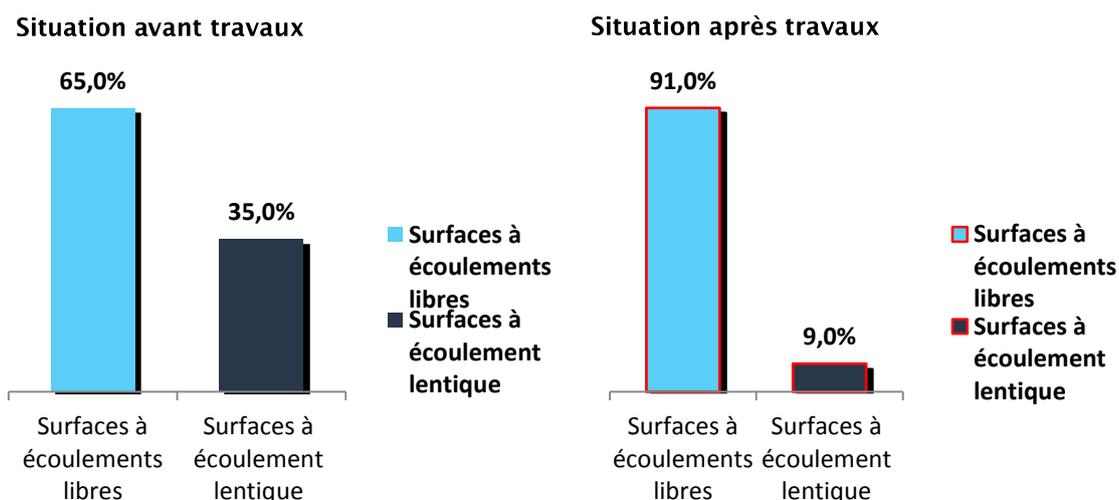
Figure 22. Comparatif de la nature des écoulements du Cousin sur le tronçon « Moulin Vinant / Moulin des Ruats » (secteur dit du « Bas des Marches »), avant et après réalisation du programme de travaux défendu.

In fine, et dans le cas où ce scénario de programmation serait respecté, les travaux considérés offrirait l'opportunité de « libérer » la rivière sur le secteur dit du « Bas des Marches » (Moulin Vinant/Moulin des Ruats), c'est-à-dire le tronçon de cours d'eau dans le cadre de l'aire d'étude aujourd'hui le plus « déclassant » vis-à-vis de l'atteinte du bon état écologique (cf. figure n°22 ci-après).

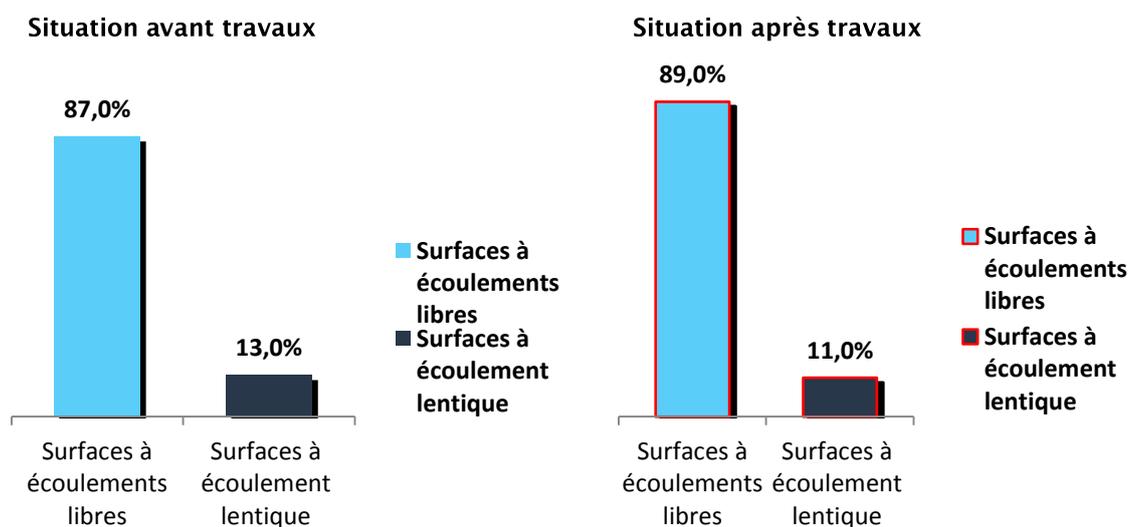
Figure 23. Comparatif de la nature des écoulements du Cousin sur le tronçon « Moulin de la Rochette / Moulin Vinant » (secteur dit des « Marches du Morvan »), avant et après réalisation du programme de travaux défendu.

Concernant le secteur amont de l'aire d'étude et tel que le montrent les figures ci-dessous, c'est réellement de l'avenir de l'ouvrage transversal du Moulin Cadoux et non du programme défendu à l'heure actuelle que dépendra le retour à un état pleinement naturel en termes de faciès d'écoulement de la rivière (pour mémoire : l'ajout du dérasement dudit seuil au programme de travaux déjà pressenti entraînerait une disparition quasi-complète des surfaces à écoulement lentique entre le moulin de la Rochette et le moulin Vinant (représentation chutant alors à la valeur de 0,64% au lieu de 11%)).

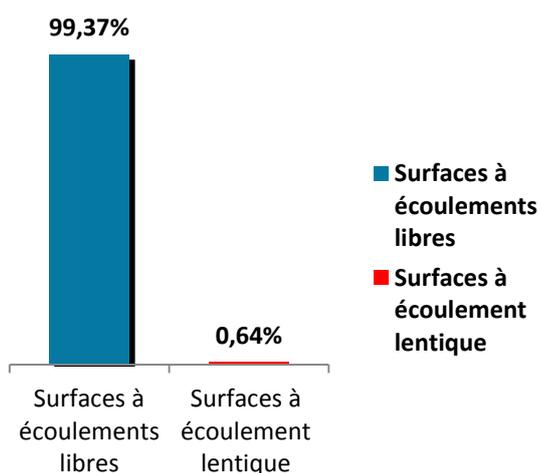
Figure 24. Comparatif de la nature des écoulements du Cousin sur le tronçon « Moulin de la Rochette / Moulin Vinant » (secteur dit des « Marches du Morvan ») à la suite non seulement de la réalisation du programme de travaux défendu, mais aussi du dérasement éventuel de l'ouvrage du Moulin Cadoux.
