Élaboration d'une stratégie de restauration de la continuité écologique sur la basse vallée du Cousin

ELABORATION D'UNE STRATEGIE DE RESTAURATION DE LA CONTINUTE ECOLOGIQUE SUR LA BASSE VALLEE DU COUSIN

(LOT N°1 – DIAGNOSTIC DES OUVRAGES ET STRATEGIE DE RESTAURATION)

NOTE DE SYNTHÈSE – doc. n°12.074-01

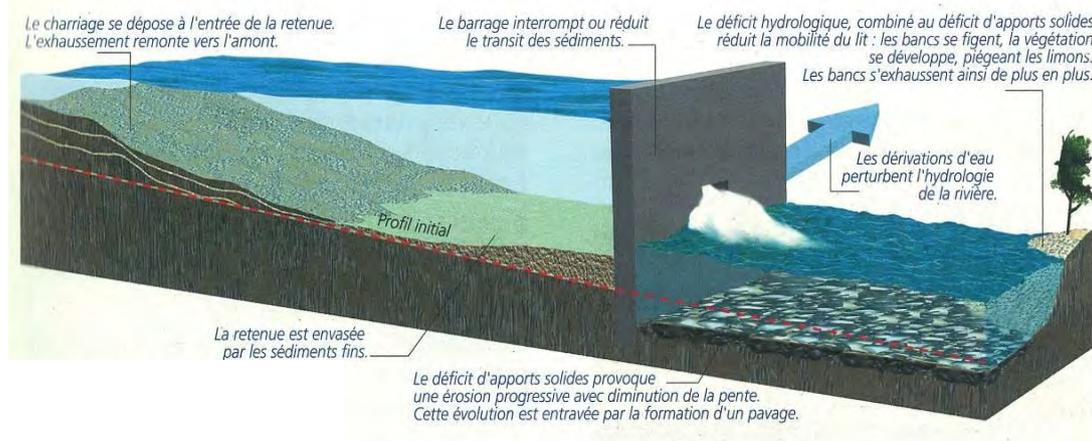
En bloquant durablement le transit vers l'aval de la charge alluviale grossière (galets, cailloux) éventuellement encore produite et disponible en partie haute du bassin, les seuils et ouvrages transversaux peuvent induire un profond déséquilibre à l'origine, généralement, de processus d'érosion progressive du lit de la rivière. Du fait de la difficulté de franchissement de ceux-ci par les peuplements piscicoles notamment, ils cloisonnent le cours d'eau et représentent une succession de rupture de la continuité écologique entraînant souvent un « glissement typologique » pour les biocénoses aquatiques (les espèces rhéophiles sont fortement défavorisées). De plus, et lors de vidange, les sédiments les plus fins (limons, sables, graviers, etc.) sont brutalement relargués ; phénomènes susceptibles d'induire des impacts directs sur les

biocénoses aquatiques et le colmatage des substrats grossiers. Enfin, et d'un point de vue strictement hydraulique, de tels ouvrages sont capables d'entraîner des modifications plus ou moins importantes des hydrogrammes de crue.

Figure 5. Le phénomène d'érosion progressive. Source : Les études des agences de l'eau n°65 - *La gestion des rivières, transport solide et atterrissements*, Guide méthodologique, 1999.)

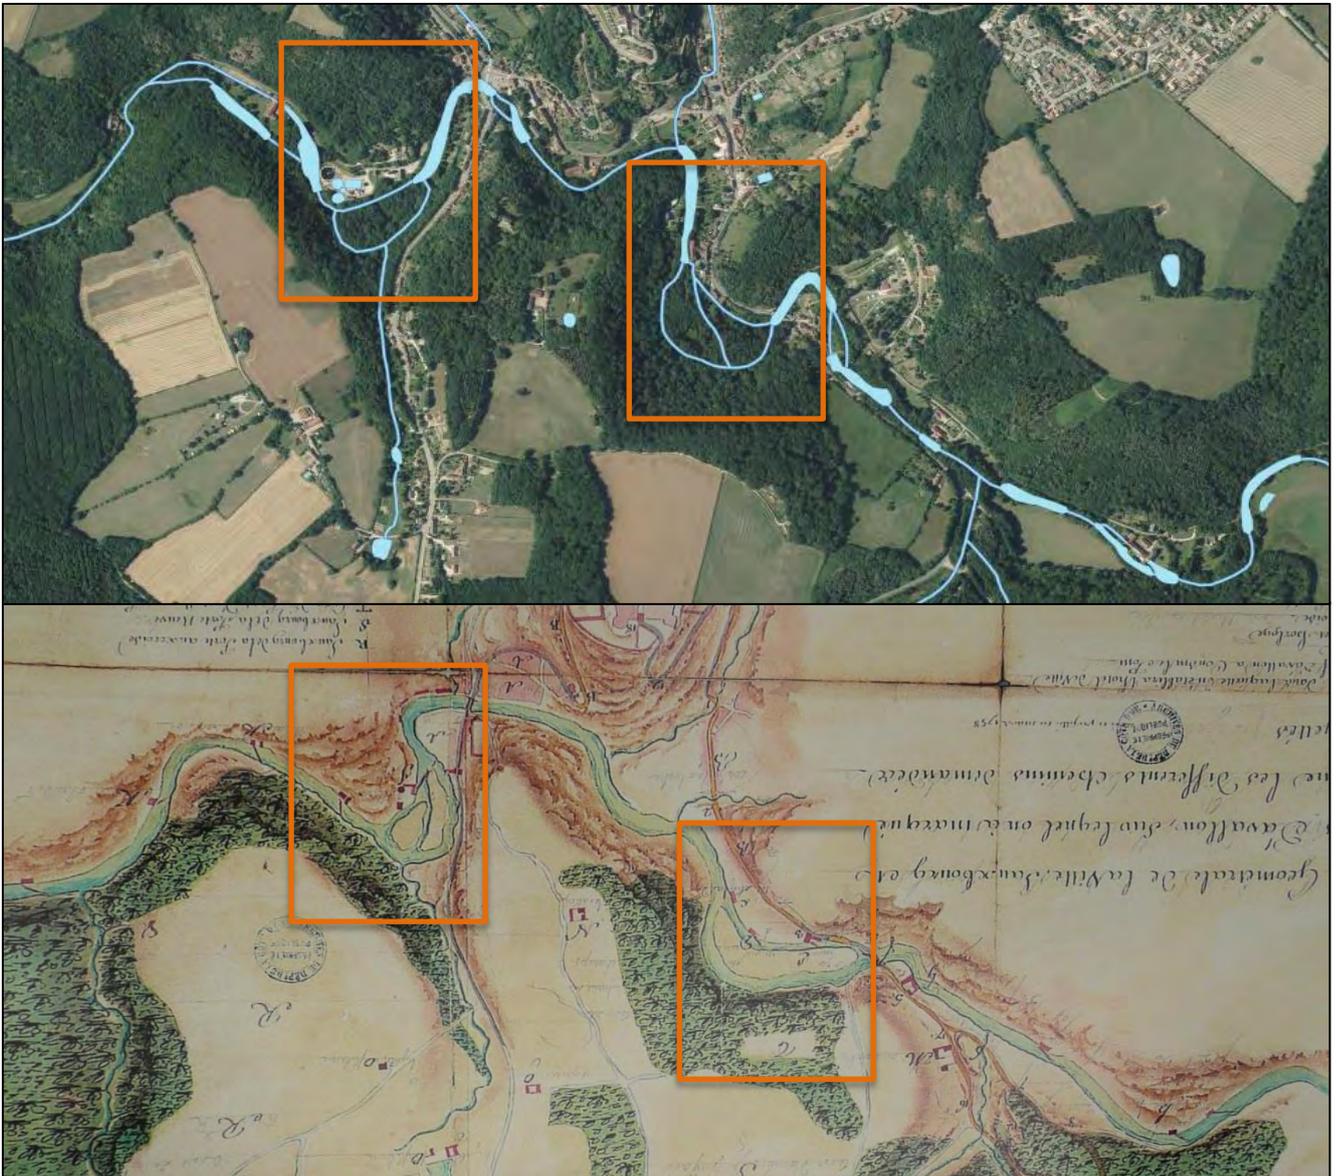
Depuis plusieurs siècles et du point de vue du tracé du cours d'eau ou de ses dimensions en section, les formes générales du lit sont en effet éminemment stables, et ce, malgré une puissance spécifique souvent élevée de la rivière sur l'emprise du secteur d'étude (comprise grossièrement entre 40 à 135 W/m² selon les secteurs considérés⁽¹⁾).

Figure 7. Illustration de l'absence d'évolution notable des formes du lit depuis deux siècles et demi / Comparaison des tracés du cours d'eau à travers une image aérienne récente (IGN 2011 - image haute) et carte des environs d'Avallon (image basse) produite en 1758.
